Termografia per il risanamento energetico

Serie tecnica a fascicoli
LA TERMOGRAFIA - 1

Prima CasaClima A in Provincia di Vercelli

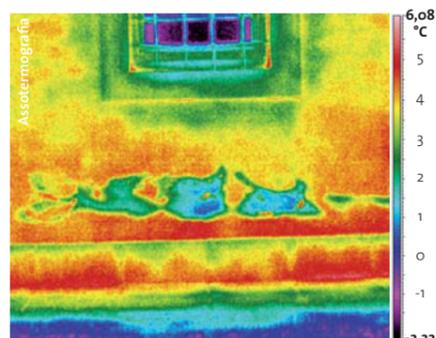
Foto di intonaci con distacchi dovuti all'umidità di risalita.

Nella fase di diagnosi è certamente possibile determinare la presenza e la gravità di eventuali ponti termici ma è anche altrettanto importante determinare la presenza di eventuali infiltrazioni/risalite di umidità al fine di poterle eliminare o mitigare. Infatti, se presenti, tali problematiche potrebbero compromettere l'efficacia dei materiali isolanti e al contempo causare danni. In particolar modo potrebbero causare il danneggiamento delle strutture isolanti a causa del degrado dei collanti dovuto alla spinta della migrazione di sali.

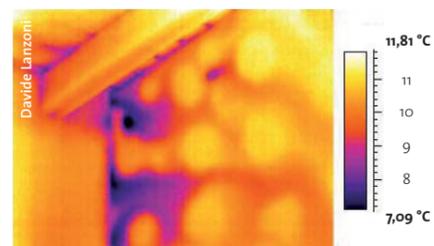
Foto del fenomeno di thermal bypass

Ciò significa che l'aria transita all'interno di intercapedini nei muri o nel tetto (per convezione naturale o per differenza di pressione), causando un raffreddamento delle intercapedini.

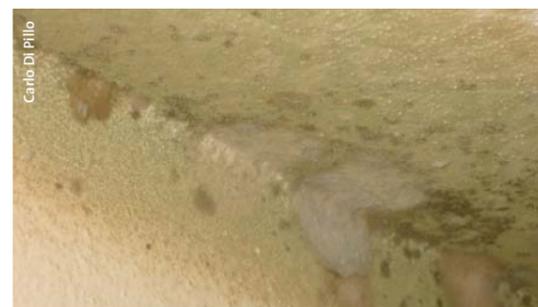
Foto di muffe sviluppatesi lungo un ponte termico si noti la linea di arresto della crescita in basso a sinistra.

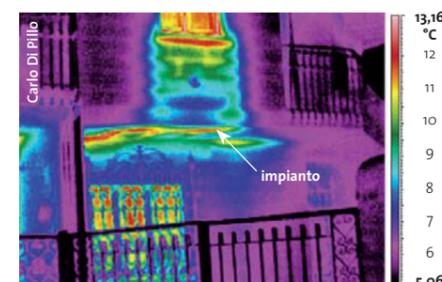
Foto di un immobile che necessita di un radicale intervento di riqualificazione energetica: si possono scorgere le tubazioni dell'impianto nel soffitto al di sopra della finestra oltre alla dispersione provocata dal radiatore in parete.

Altri interventi che spesso vengono poco considerati sono la possibilità di utilizzare la termografia per la mappatura dell'impiantistica, al fine di evidenziare il percorso delle tubazioni ma anche alcune anomalie soprattutto in abitazioni con impianti datati e non isolati. Nel caso di edifici che non necessitano di un intervento di riqualificazione integrale po-

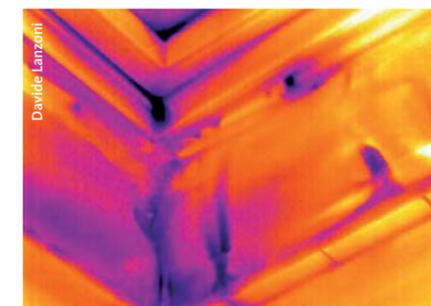
Zone fredde al di sotto del telo traspirante per ingresso di aria esterna a livello del tavolato interno e del foro di inserimento del lucernario.

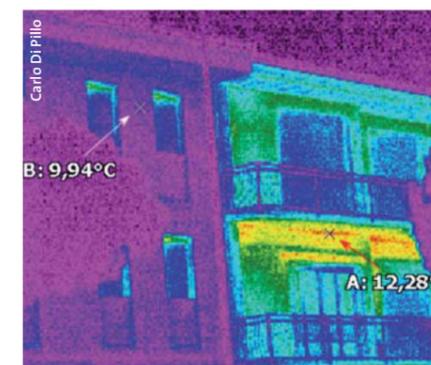
Verifica termografica su un edificio certificato CasaClima Classe A. sulla sinistra; mentre sull'edificio di destra si possono osservare le forti dispersioni termiche nella porzione di immobile adiacente non oggetto dell'intervento.

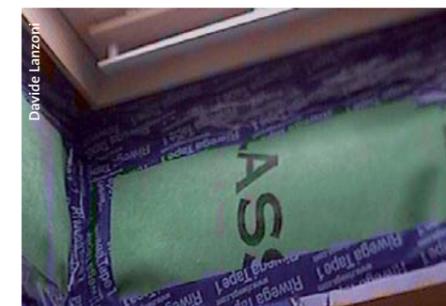
In un cappotto ben posato non emergono differenze di temperatura.

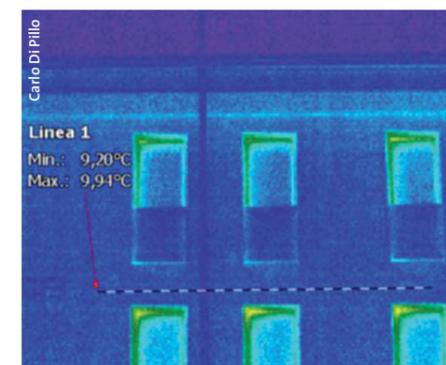
In un cappotto ben posato non emergono differenze di temperatura.

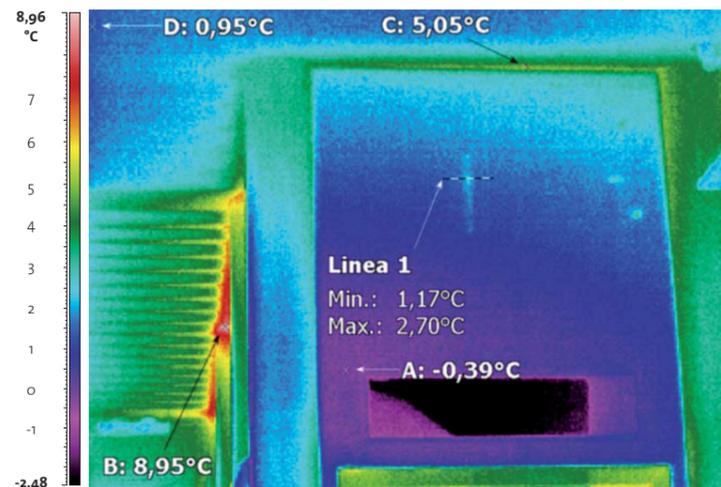
Presenza di ponti termici nella verifica di un edificio nel quale non sono stati curati attentamente i particolari relativi ai ponti termici. Si noti che nella Linea 1, misurata su una parete coibentata mediante cappotto esterno, si ha un ΔT di oltre $1,5^\circ C$, segno evidente che i pannelli isolanti non sono stati accostati correttamente.
